UNIVERSIDAD DE SAN CARLOS DE GUATEMALA
CENTRO UNIVERSITARIO DE ORIENTE
CARRERA DE INGENIERÍA EN GESTIÓN AMBIENTAL LOCAL

EJERCICIO PROFESIONAL SUPERVISADO

**DIAGNÓSTICO Y ACTIVIDADES DE GESTIÓN AMBIENTAL DESARROLLADAS EN
COORDINACIÓN CON LA DIRECCIÓN EJECUTIVA DEL CONSEJO
DEPARTAMENTAL DE DESARROLLO DE ZACAPA, DE GUATEMALA, 2023**

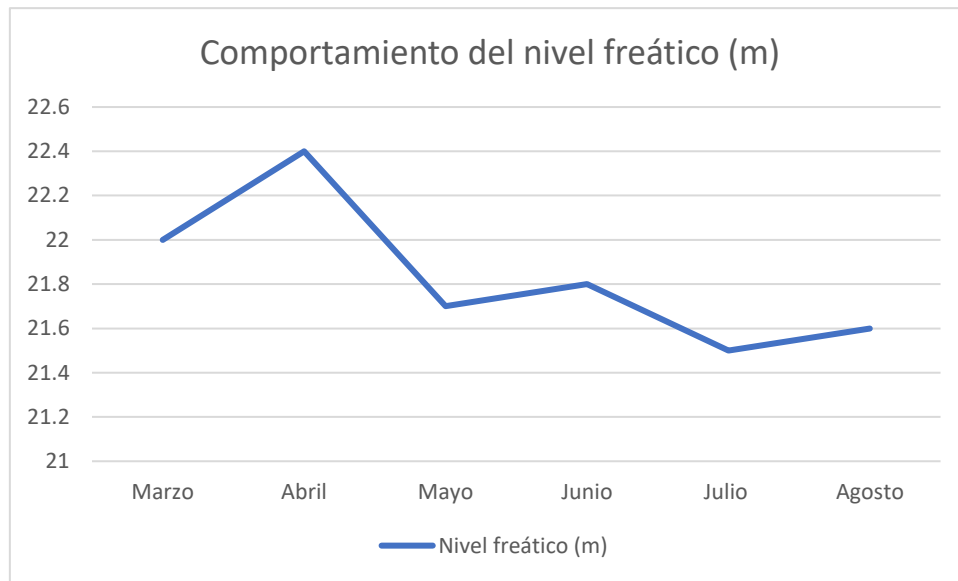
Figura 4. Comportamiento del nivel freático pozo no.1 de marzo a agosto del 2023.

En esta gráfica se puede observar el comportamiento del nivel freático que tuvo el pozo durante 6 meses, iniciando con 22 metros en el mes de marzo y disminuyendo su nivel a 21.6 metros en el mes de agosto. El promedio del nivel freático para este pozo es de 21.83 metros.

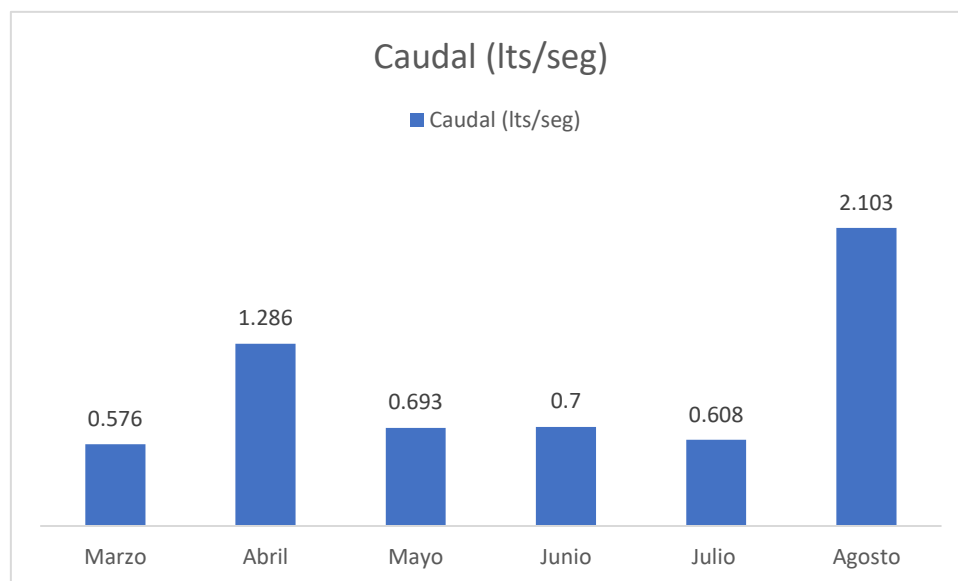
Figura 5. Comportamiento del caudal del pozo no.1 en lts/seg de marzo a agosto del 2023.

Durante los meses aforados se extrajo agua del pozo para medir el caudal que este tenía, los resultados en la gráfica nos indica que el mes de marzo el pozo tenía un caudal de

0.576 lts/seg siendo el caudal más bajo de todos los meses y el caudal más alto se obtuvo en el mes de agosto con 2.103 lts/seg. El promedio de caudal este pozo es de 0.994 lts/seg.

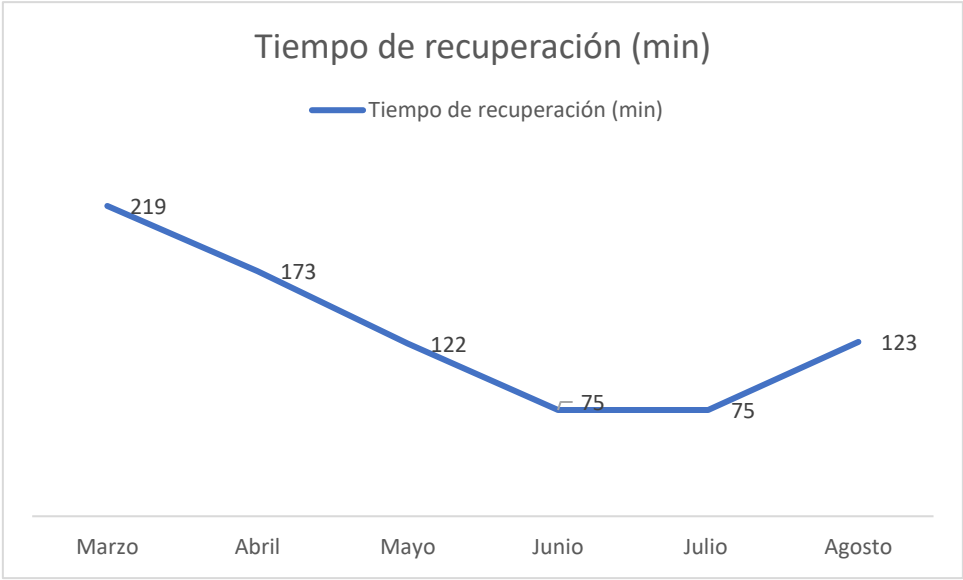
Figura 6. Comportamiento del tiempo de recuperación del pozo no.1 de marzo a agosto del 2023.

El tiempo de recuperación en los meses de marzo se comportó más lento, en los meses de junio y julio fue más rápido debido a que se extrajo poca agua del pozo que fueron 9 y 5 minutos. En el mes de marzo el pozo se recuperó en 219 min, siendo el mes más alto. El promedio de recuperación de este pozo es de 131.166 minutos.

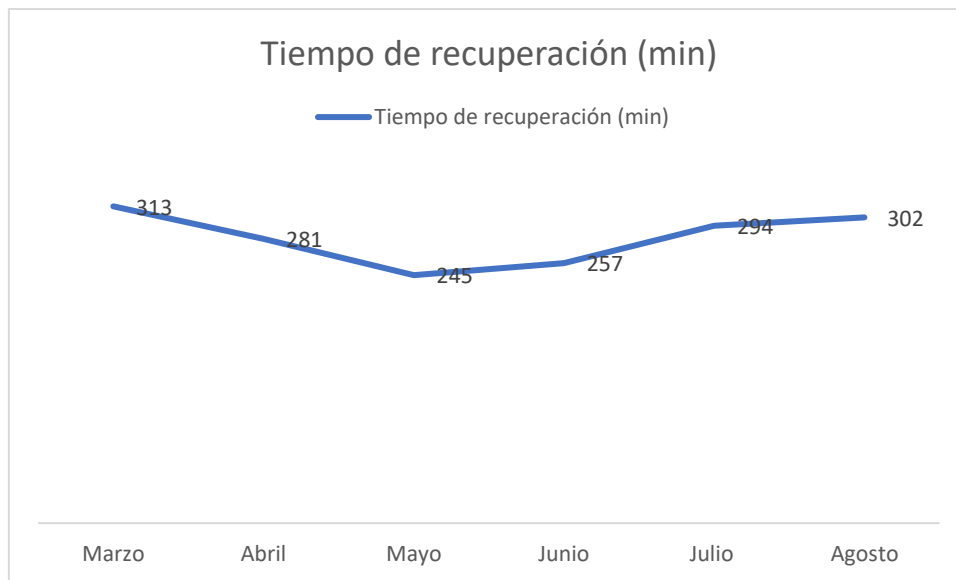
Figura 9. Comportamiento del tiempo de recuperación del pozo no.2 de marzo a agosto del 2023.

El tiempo de recuperación en los meses de marzo se comportó más lento, en el mes de mayo fue más rápido se recuperó en 245 minutos. En el mes de marzo el pozo se recuperó en 313 minutos, siendo el mes más alto. El promedio de recuperación de este pozo es de 282 minutos.

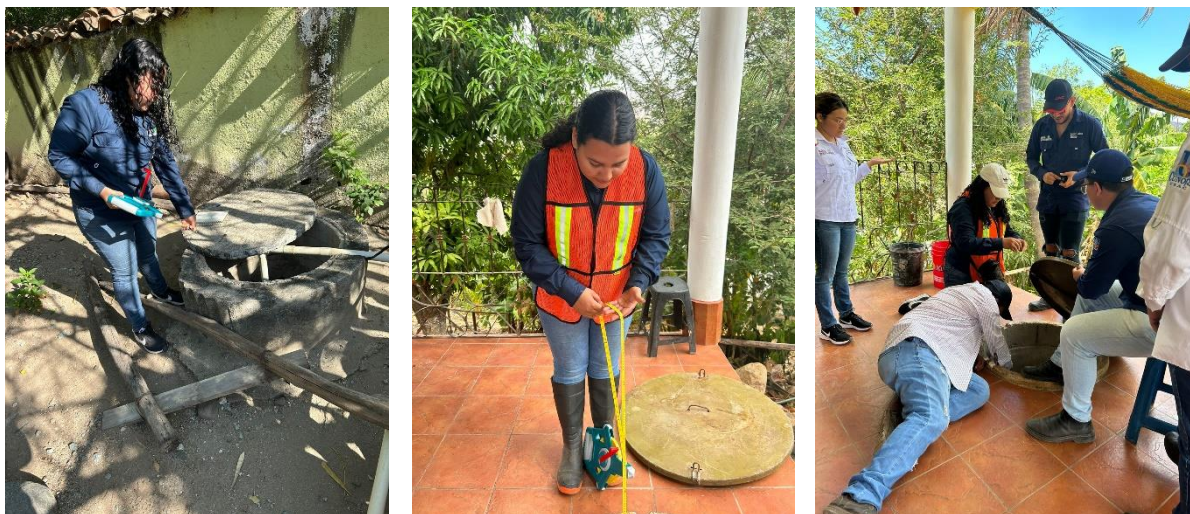
Fotografía 11, 12 y 13. Monitoreo del manto freático de dos pozos artesanales de la aldea Santa Lucía.
